“Acessibilidades e Mobilidade” Identificação e Seguirementos

Direcção da AMNO

Baseado no DL nº 163 / 2006 de 8 de Agosto

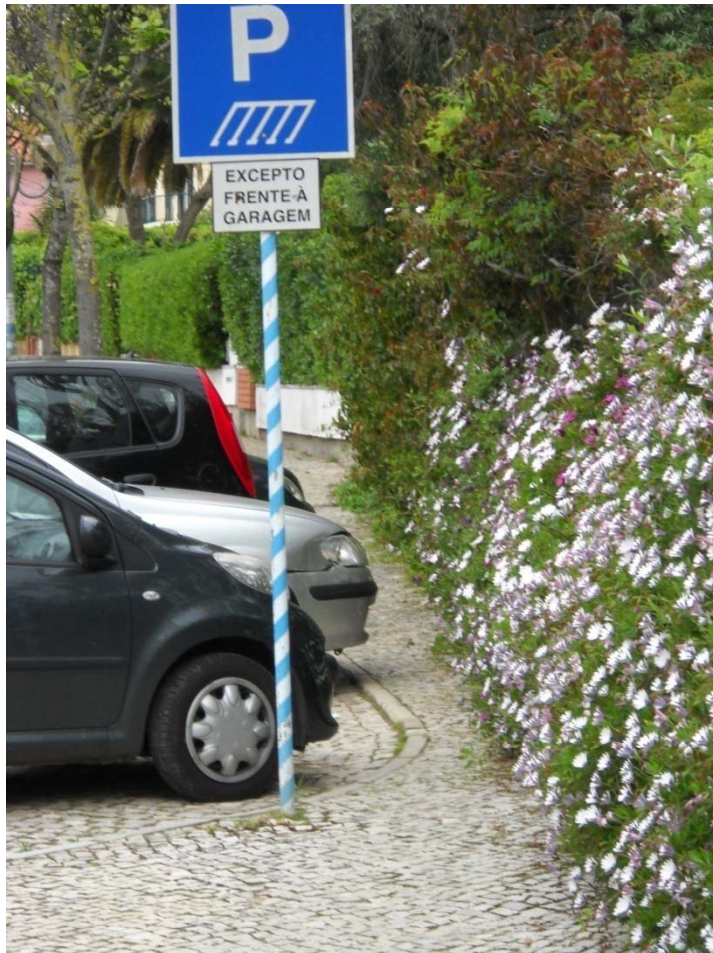
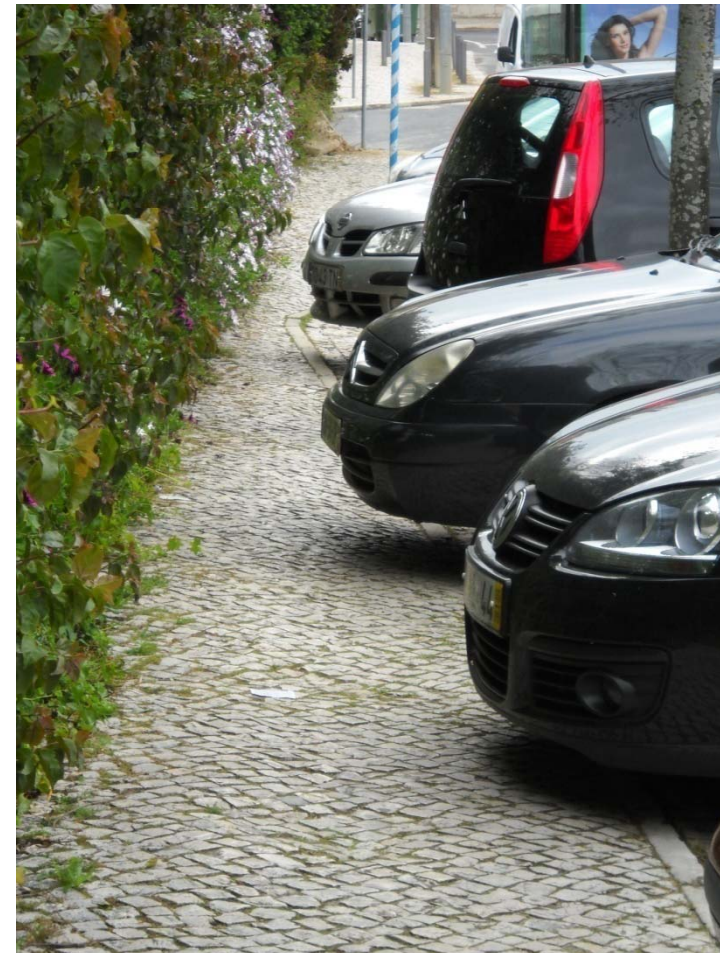
FOTO 1 – R.Quinta Grande

Descrição	Responsável	Data inicio	Data Final	Status
<p>Passeios e caminhos de peões Na R. da Quinta Grande, junto a paragem de autocarros (IGC), não existe passeio útil, está a ser ocupado por estacionamento - VER FOTO 1</p>	DTT			
<p>Passeios e caminhos de peões Na saída do Largo Paiva Couceiro para a R. Desembargador Faria não existe passeio do lado poente - VER FOTOS 4 e 5</p>	CMO	9 Jun	29 Jun	
<p>Passeios e caminhos de peões Na R. Caminho da Quinta com R. Sílvio Pélico o passeio não se encontra rebaixado</p>	JFO	9 Jun		
<p>Passeios e caminhos de peões Na Alameda, frente á saída da Torre I estão 3 eco pontos no passeio, decorrente das obras de reabilitação que não foram recolocados</p>	DIM

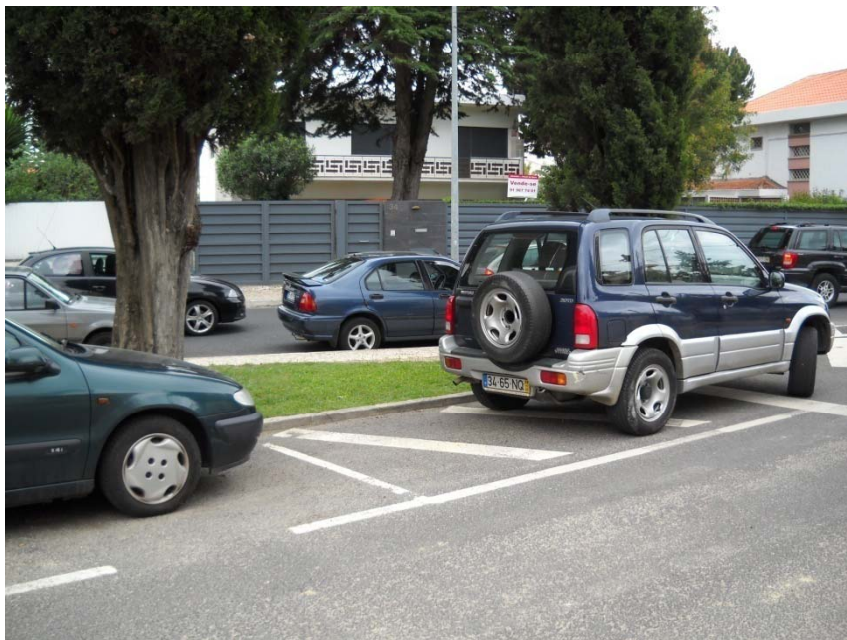
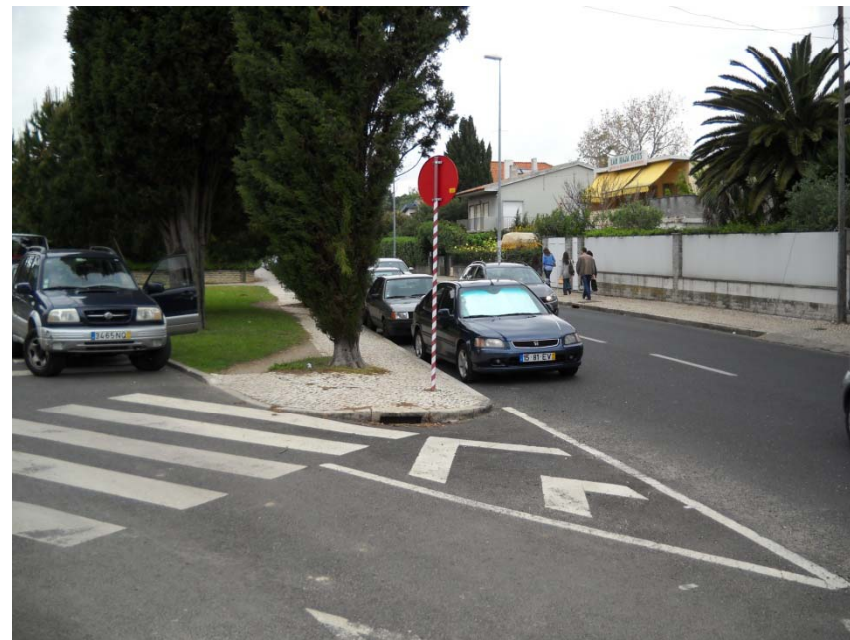
FOTO 2 – Al. Conde de Oeiras / Av. Salvador Allende

Descrição	Responsável	Data inicio	Data Final	Status
<p>Situações de risco e segurança para peões R. Artur Brandão e R. Melvin Jones: Estacionamento na curva e fora de mão; falta de visibilidade; não existe passeio para peões; trânsito intenso e com 2 sentidos incluir no projecto Torre E.</p>	GALNOV DEP SPM PSP	2006	2015	
<p>Situações de risco para automobilistas R. Artur Brandão e R. Melvin Jones: Estacionamento na curva e fora de mão; falta de visibilidade; trânsito intenso e com 2 sentidos</p>	SPM PSP			
<p>Situações de risco para automobilistas Alameda com Av. Salvador Allende: Estacionamento do lado oposto ao nº 36 da Av.Salvador Allende; falta de visibilidade, mesmo com o espelho; trânsito intenso - VER FOTO 2</p>	SPM PSP

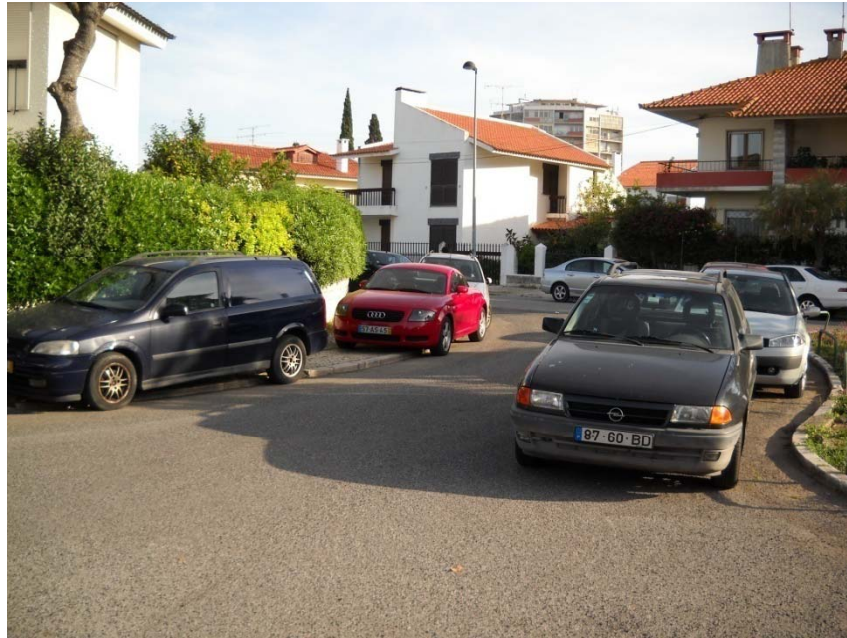
FOTO 3 – R. Carlos Mardel / R. Quinta das Palmeiras

Descrição	Responsável	Data inicio	Data Final	Status
Situações de risco para automobilistas R. Carlos Mardel com R. Quinta das Palmeiras: no triângulo, estacionamento na curva e fora de mão; falta de visibilidade; trânsito com 2 sentidos VER FOTO 3	SPM PSP			
Situações gerais Pintura de risco amarelo no pavimento e colocação de sinais de proibição em todas as zonas de risco assinaladas	DTT			
Situações gerais Fiscalização inadequada do estacionamento irregular e perigoso em todo o Bairro de Nova Oeiras	SPM PSP
